报告编号：DAKMX-APJ-2025-6-9-ZSH-P

中国石化销售股份有限公司  
云南普洱思茅茶源加油站  
安全现状评价报告

## 加油站现状照片

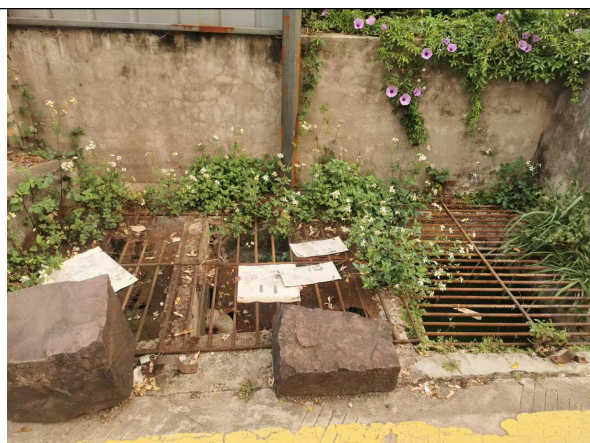
图 12 三级油水分离池

1. 操作井无设备流向标识；
2. 三级油水分离池未设置“禁止烟火”警示标识；
3. 进站须知老化脱色；
4. 柴油发电机已损坏，未粘贴“停用”标识。

| 2、油水分离池无严禁烟火标识。<br>整改情况：已整改，粘贴严禁烟火标识牌。 | |

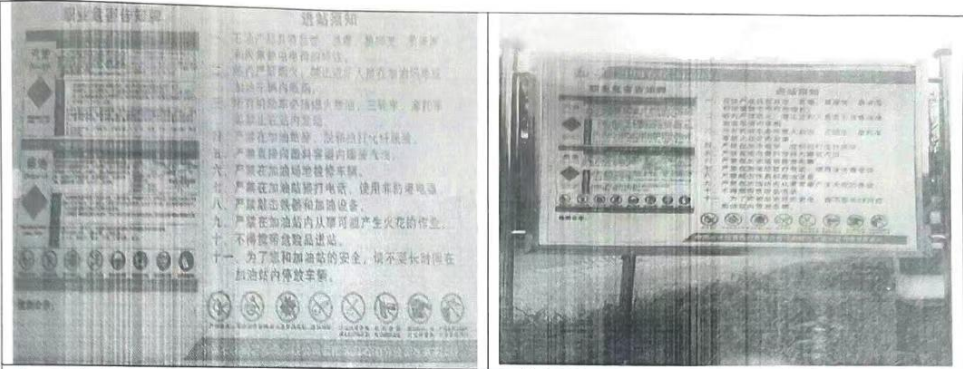
| 3、进须知老化脱色。<br>整改情况：已整改，更换新进站须知牌。 | |
